# Gebäudeschutz vor Hagel

## Leitfaden zu Gefahren, Risiken, Schutzkonzept und Schutzmaßnahmen

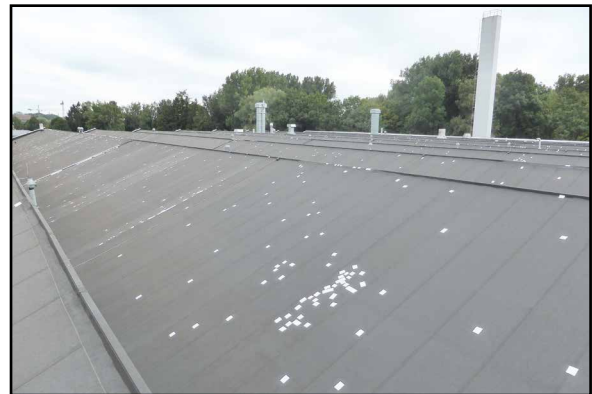
Durch den Hagel sind die Dachdichtungsbahnen auf den Sheddächern großflächig beschädigt worden. Die unterhalb der Dachabdichtung befindliche Mineralwoll-Wärmedämmung wurde durch eindringendes Niederschlagswasser durchfeuchtet. Ferner entstanden dadurch Folgeschäden an Deckenbekleidungen aus Weichfaserplatten und darunter liegenden Teppichböden.

**Abb. 3:** Provisorisch verschlossene Hageleinschlaglöcher der Bitumendachabdeckung (Quelle: HDI)

Die Beschädigungen der Dachabdichtungsbahnen auf den Sheddächern wurden zunächst provisorisch an den Einschlagstellen repariert. Anschließend wurden die Dachabdichtung der betroffenen Dachflächen komplett erneuert und die durchfeuchteten Bereiche der Wärmedämmung ausgetauscht. Die Deckenbekleidungen und Teppichböden waren zu reinigen bzw. auszutauschen. Beschädigte Lichtkuppeln der Flachdachbereiche wurden ersetzt. Beschädigte Fahrzeuge wurden repariert.

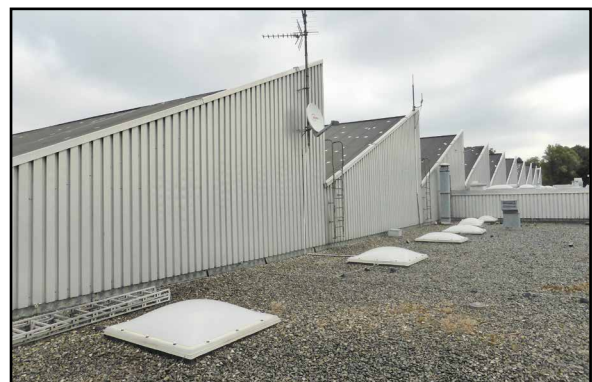
Das Flachdach mit Kiesbedeckung wies lediglich Beschädigungen bei einigen Lichtkuppeln auf.

**Abb. 4:** Unbeschädigte Dachteile mit Kiesschüttung (Quelle: HDI)

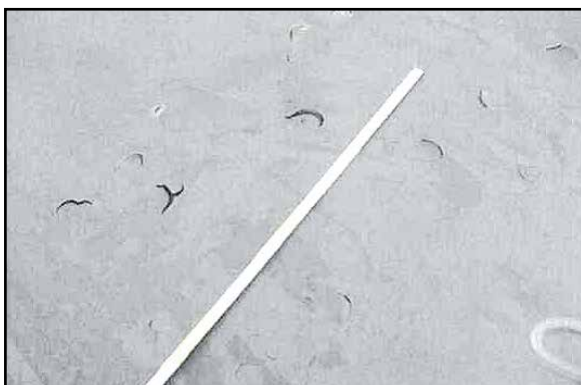
**Abb. 5:** Hageleinschläge und dadurch entstandene Risse in der Dachabdichtung (Quelle: R+V)

Wegen unzureichender Inspektionen und Wartungsarbeiten wurden erste Risse nicht erkannt. Diese hätten schon auf die Notwendigkeit eines Austausches bzw. einer Sanierung der Dachbahn verweisen können. Denn nach Erreichen der Lebensdauer dieser PVC-Abdichtungsbahnen war wegen Weichmacherverlust ein kompletter Austausch erforderlich.

Die Einschläge auf dem Flachdach wurden sofort abgedichtet, danach die Dachabdichtungen der gesamten Dachfläche von 1.450 m<sup>2</sup> ausgetauscht.

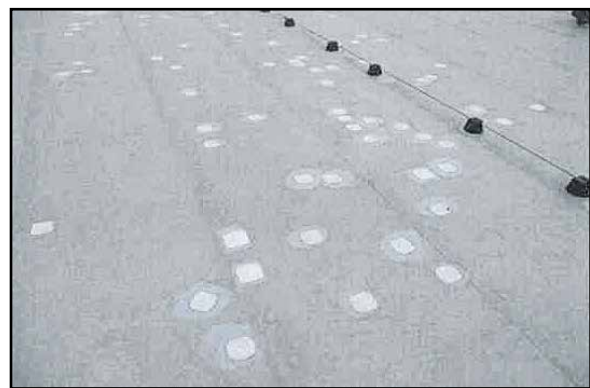
**Abb. 6:** Ausgebesserte Schadstellen in der Dachabdichtung (Quelle: R+V)

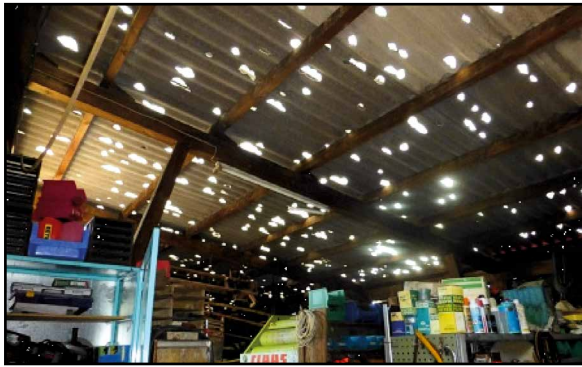
Infolge eines Hagelsturms im Juli 2013 kam es zu schweren Schäden an den Dächern und Rollläden. Durch anschließenden Regen sind zusätzliche Schäden im Gebäude infolge der Durchnässung entstanden.

**Abb. 7:** Schaden an der Dacheindeckung einer Halle aus Zementfaserplatten durch Hagelsturm (Quelle: R+V)

Die Schäden an den Gebäuden wurden teilweise provisorisch abgedeckt.

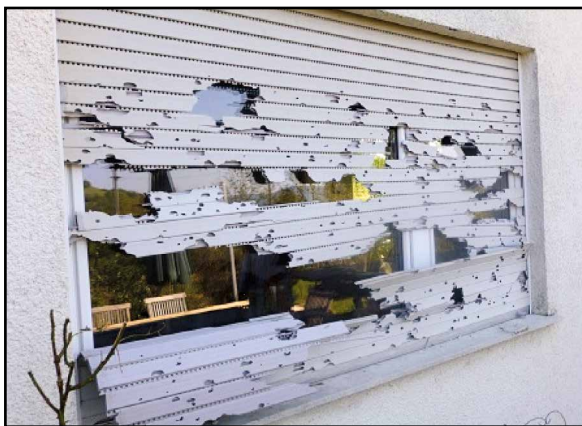
**Abb. 8:** Von Hagel zerstörter Rollläden aus Kunststoff (Quelle: R+V)

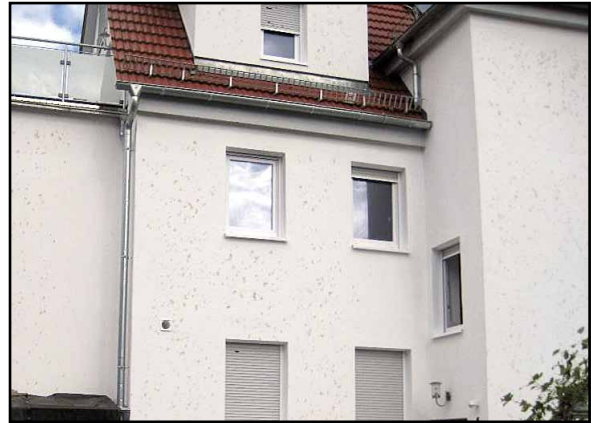
mehrere Minuten anhaltenden Hagel, der zu umfangreichen Schäden am Gebäude führte, wie der Fassade, einem Sonnenkollektor, an Rollläden und Kunststoffdoppelsteplatten am Schuppen und dem Kellertreppenabgang.

**Abb. 9:** Schäden an der Fassade und an Rollläden (Quelle R+V)

Die beschädigten Bauteile sind instandgesetzt bzw. erneut worden.

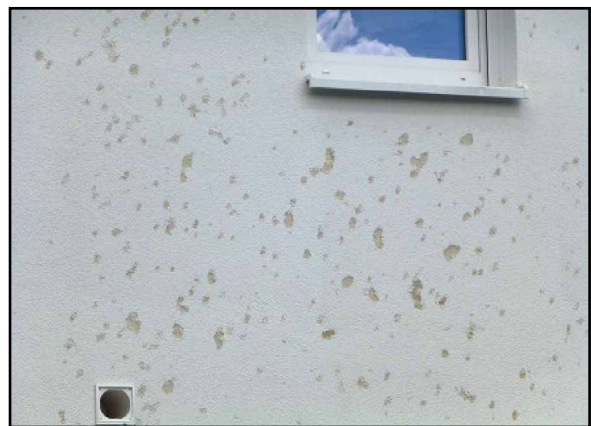
**Abb. 10:** Schäden an der Fassade (Quelle R+V)

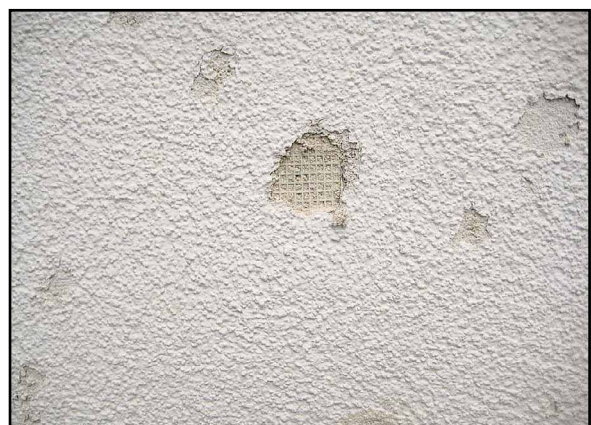
**Abb. 11:** Schäden in der Putzschicht des WDVS-Fassadensystems (Quelle R+V)

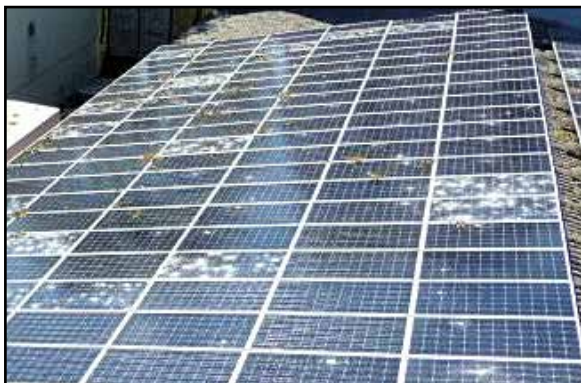
Durch ein starkes Unwetter mit Hagelschlag im Juli 2013 wurden die Gebäude insbesondere an den Dächern erheblich beschädigt. Durch den ergiebigen Niederschlag am Folgetag und die am Vortag entstandenen Öffnungen trat Niederschlagswasser in die Gebäude ein.

**Abb. 12:** Photovoltaik-Module, die zum Teil durch Hagelinschläge beschädigt wurden (Quelle: R+V)

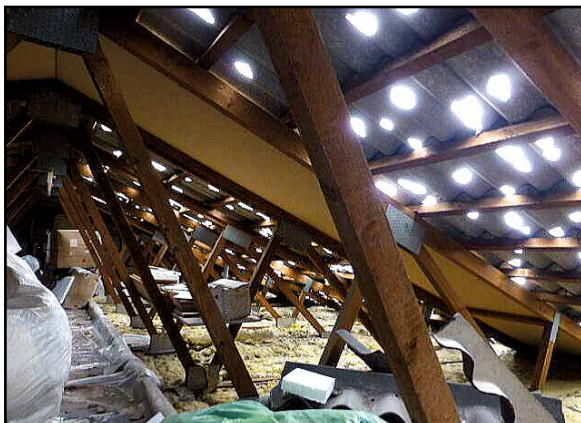
**Abb. 13:** Dacheindeckung aus Zementfaserplatten nach dem Hagelsturm (Quelle: R+V)

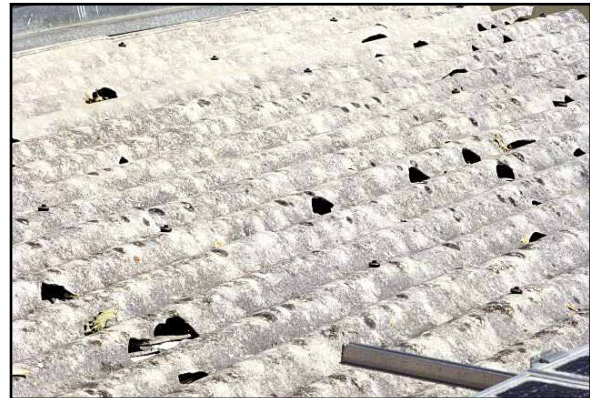
**Abb. 14:** Schäden an der Dacheindeckung der Halle durch Hagelkörneinschläge (Quelle: R+V)

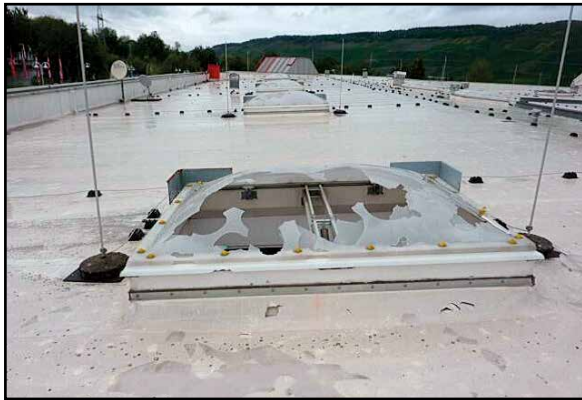
Im Zusammenhang mit einer Gewitterfront im August 2011 kam es zu einem Hagelschlag. Die eiergroßen Hagelkörner durchschlugen Lichtkuppeln, Dachabdeckungen, Fensterscheiben und beschädigten die Kunststofffolienabdeckungen sowie Fassadenfronten.

**Abb. 15:** Zerstörte Lichtkuppeln und Kunststoff-folienabdeckung (Quelle: R+V)

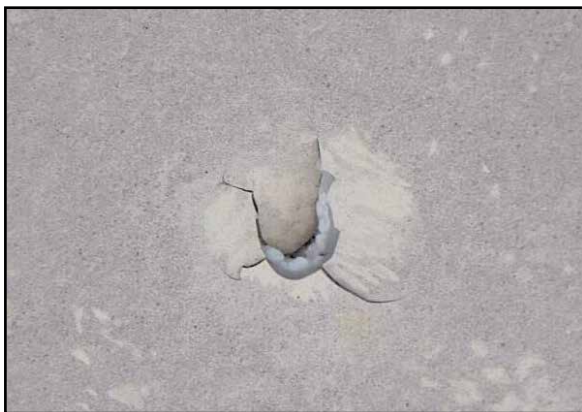
**Abb. 16:** Einschlagsloch in der Fassade (WDVS) (Quelle: R+V)

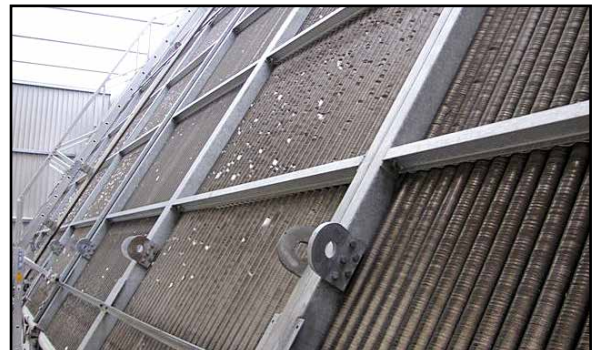
Durch die Wucht des Aufpralls der Hagelkörner wurden Gebäudebestandteile und Teile der technischen Betriebseinrichtung zerstört bzw. beschädigt, insbesondere die Aluminium-Lamellen der Luftkondensatoranlagen, Rolll Tore mit Aluminium-Lamellen sowie Fassadenverkleidungen aus Aluminium. Darüber hinaus wurden auch Lichtkuppeln aus PVC und Lüftungshauben aus verzinktem Blech beschädigt.

**Abb. 17:** Eine vom Hagel beschädigte Luftkondensatoranlage (Quelle: HDI)

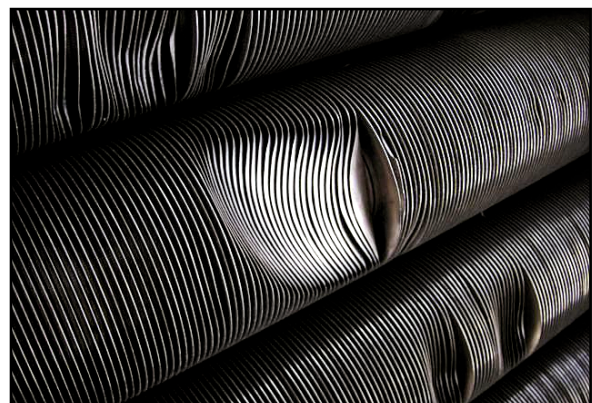
**Abb. 18:** Detailansicht der vom Hagel beschädigten Aluminiumlamellen (Quelle: HDI)

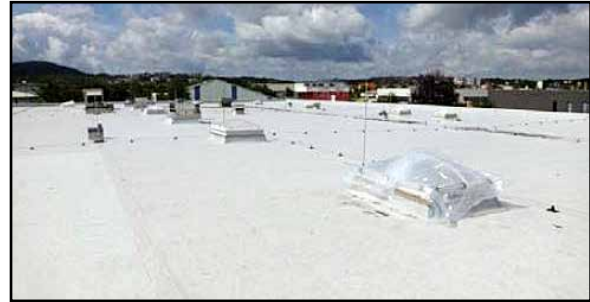
Die Dachabdichtung wurde durch den Hagel flächendeckend beschädigt (Rissbildung) und damit undicht, wodurch auch die Wärmedämmung durchfeuchtet wurde. Auch andere Dachaufbauten sowie Lichtkuppeln wurden hierbei teilweise zerstört. Ferner kam es zu Wassereintritten ins Gebäudeinnere mit Schäden an den Isolierungen von Medienleitungen, Teilen der Beleuchtung und der Brandmeldeanlage sowie an Maschinen, Werkzeugen und Vorräten.

**Abb. 19:** Vom Hagel beschädigte Lichtkuppeln, zur Schadenminderung mit Folie abgedeckt (Quelle: HDI)

Der Dachaufbau wurde bis auf die Trapezbleche vollständig entfernt und ausgetauscht. Auch die innen liegenden Isolierungen der Medienleitungen wurden bei Vorhandensein einer Durchfeuchtung ebenso erneuert wie Teile der Beleuchtung. Ferner wurden die Elektro- und Brandmeldeanlage instandgesetzt.

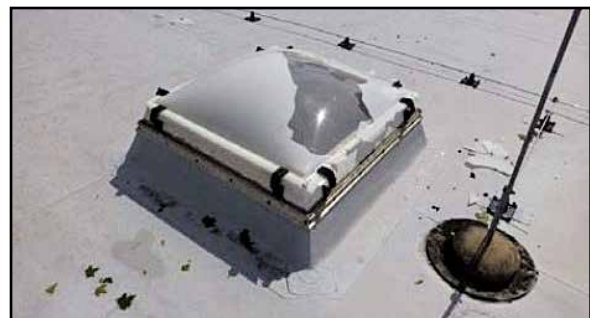
**Abb. 20:** Detailansicht einer beschädigten Lichtkuppel (Quelle: HDI)

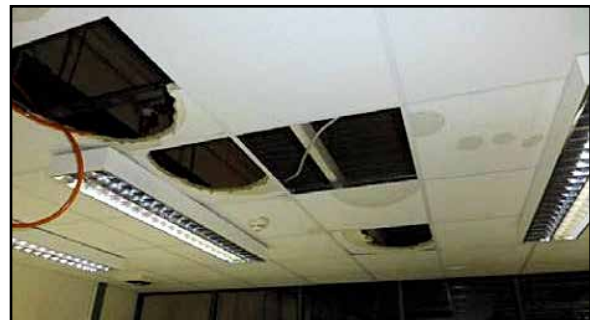
**Abb. 21:** Durchfeuchtete Decke infolge eingedrungenen Regenwassers (Quelle: HDI)

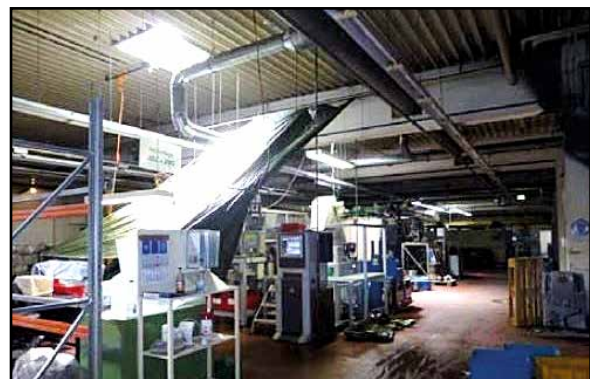
Trotz der Sofortmaßnahmen kam es zu Wasserschäden an den Maschinen, die zu einer Betriebsunterbrechung führten.

**Abb. 22:** Mit Folie gegen eindringendes Regenwasser geschützte Maschine und Einrichtungen (Quelle: HDI)
