## Schutz vor Sturm

In der vorliegenden Publikation zur Schadenverhütung sind typische Schadenbeispiele und konkrete Empfehlungen zum Schutz vor Sturm für Industrie- und Gewerbeunternehmen systematisch aufbereitet. Sie basieren auf der Analyse der Risikomerkmale und -potenziale und sind zudem jeweils den folgenden Phasen zugeordnet:

## 6 Schadenbeispiele

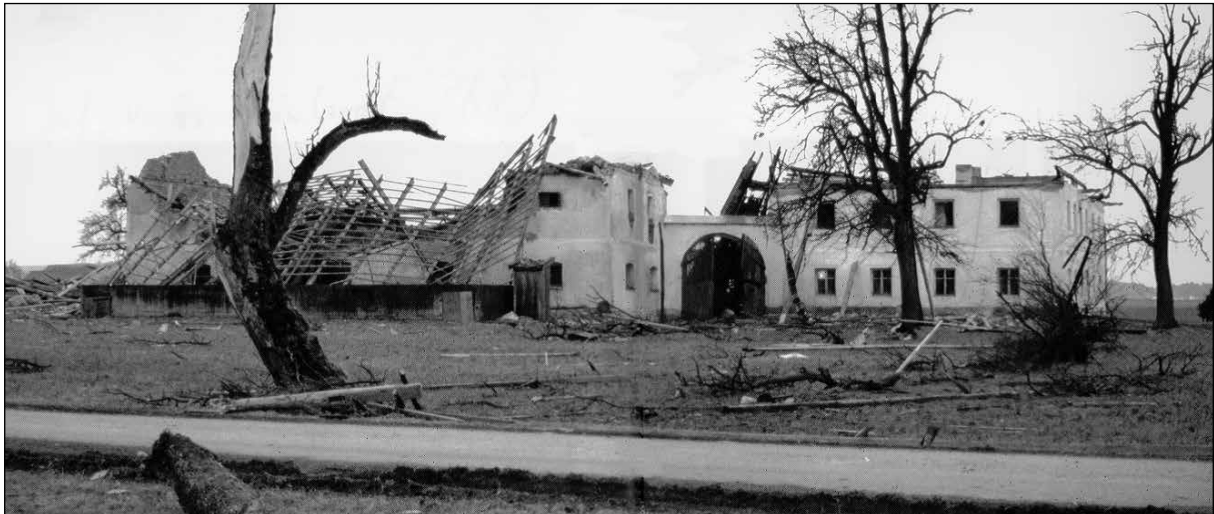
**Abb. 2:** Ein allein stehendes Gebäude nach einem Sturm

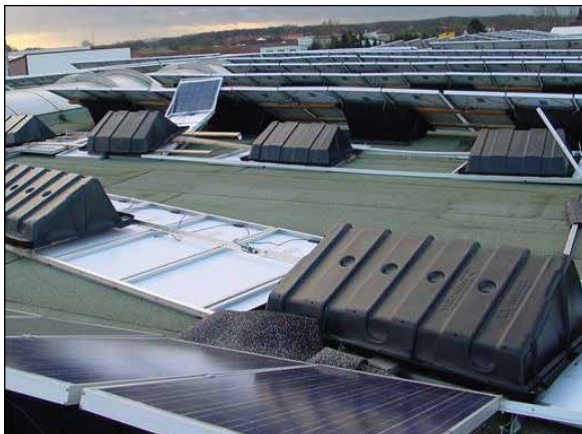
**Abb. 3:** Photovoltaik-Module, die beim Sturm Kyrill aufgrund der unzureichenden Befestigung beschädigt wurden (Quelle: Mannheimer Versicherung)

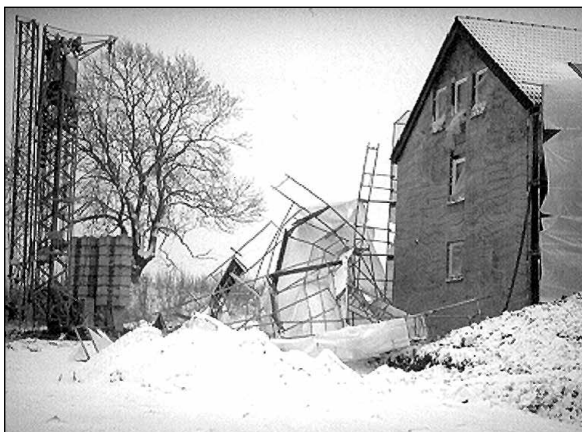
**Abb. 4:** Gerüste nach einem Wintersturm

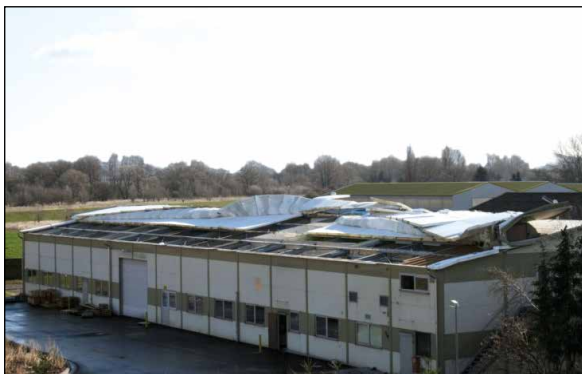
Im März 2008 wurde der Standort vom Orkantief Emma mit schweren Sturmböen betroffen. Durch die Sturmwindwirkung wurde das Dach in der gesamten Fläche beschädigt. Etwa ein Viertel der Dachfläche wurde durch den Sturm hochgehoben und auf die restliche Fläche umgeschlagen. Zudem hat der Sturm über die geöffnete Dachfläche einen Staudruck innerhalb des Gebäudes verursacht, sodass die Befestigungen der liegengebliebenen Sandwichelemente ebenfalls beschädigt wurden. Über die geöffneten Dachflächenbereiche konnte Niederschlagswasser eindringen und partiell Durchnässungsschäden verursachen.

**Abb. 8:** Lagerhalle mit dem beschädigten Dach (Quelle: HGI)

Grund dafür, dass der Sturm die Dacheindeckung abreißen konnte, war die unzureichende Ausführung der Befestigung.

Schadenbedingt musste die gesamte Dacheindeckung bis auf die Stahlkonstruktion abgebrochen und neu erstellt werden.

Zur Schadenminderung wurde noch am Schadentag mittels Kran ein Teil der umgeschlagenen Dachfläche wieder zurückgeschlagen und so ein weiteres Eindringen von Niederschlagswasser verringert.

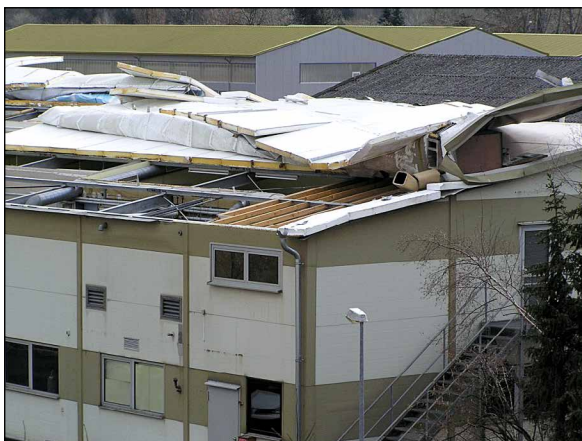
**Abb. 9:** Das abgehobene Dach (Quelle: HGI)

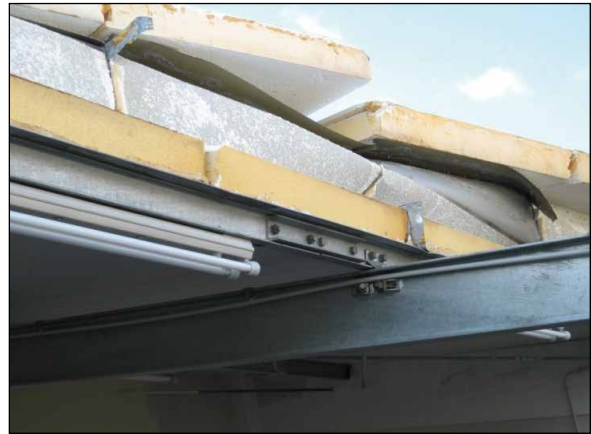
**Abb. 10:** Aufbau der abgehobenen Dachhaut und -konstruktion (Quelle: HGI)

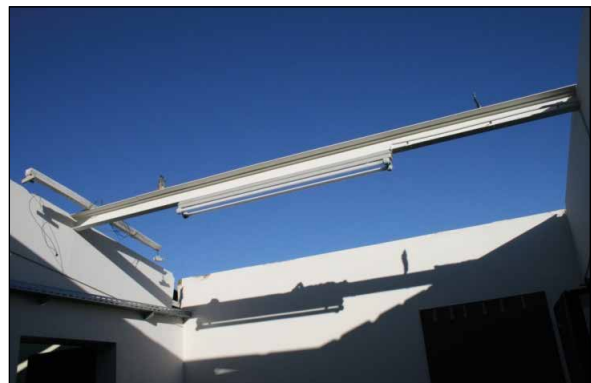
**Abb. 11:** Eine beschädigte Dachöffnung (Quelle: HGI)

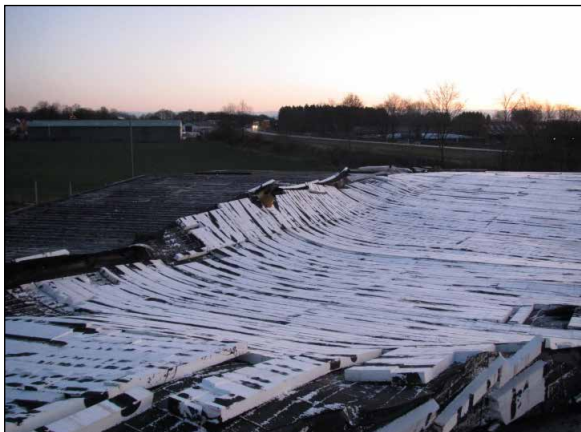
**Abb. 12:** Abgehobene Dachschichten der Halle 3 (Quelle: HGI)

Im Januar 2012 zog das Orkantief Andrea mit heftigen Orkanböen über Teile Deutschlands hinweg. Infolge des Sturms wurden die Dächer der Hallen auf einer Fläche von ca. 740 m<sup>2</sup> beschädigt. Sämtliche Attikableche, Dacheinläufe und Dachrinnen mit Rinneneisen im Bereich der beschädigten Dachfläche wurden ebenfalls abgerissen. Dachteile und Wärmedämmung wurden auf angrenzende Dächer und ins weitere Umfeld geschleudert. Acht Lichtkuppeln wurden komplett herausgerissen, weitere acht Lichtkuppeln wurden durch die umgeklappte Dachfläche und umherfliegende Trümmer zerstört. Im Bereich der Dachkante wurden die Abdeckung abgerissen und die darunter liegenden Fassadenverkleidungen eingedrückt.

- Notabdichtung des Dachs
- Umlagerung des Rohmaterials intern
- Anmietung einer externen Halle für die Fertigung inklusive zugehöriger Logistik
- Instandsetzung der beschädigten Dachfläche einschließlich der Lichtkuppeln (inklusive Elektroarbeiten)
- Entsorgung des Bauschutts sowie der Dachabdeckung

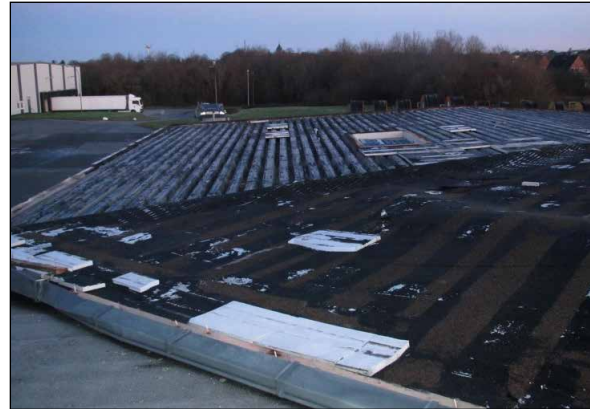
Eine RWA-Kuppel wurde im Bereich der Zuhaltung und des Scharniers beschädigt.

**Abb. 13:** Abgehobene Dachschichten der Halle 1 mit beschädigten Lichtkuppeln (Quelle: HGI)

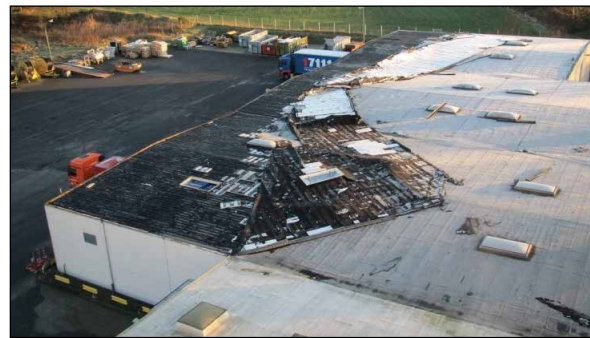
**Abb. 14:** Abgehobene Dachschichten der Halle 2 (Mitte) und 3 (hinten) mit beschädigten Lichtkuppeln (Quelle: HGI)

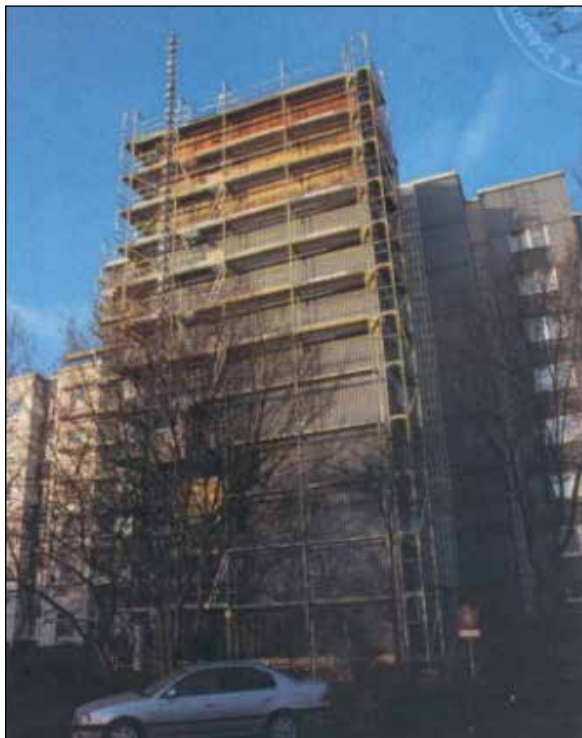
Die Befestigung der Fassadenelemente war mit einem zugelassenen System nicht fachgerecht ausgeführt.

**Abb. 15:** Ansicht der beschädigten Fassade (Quelle: HGI)

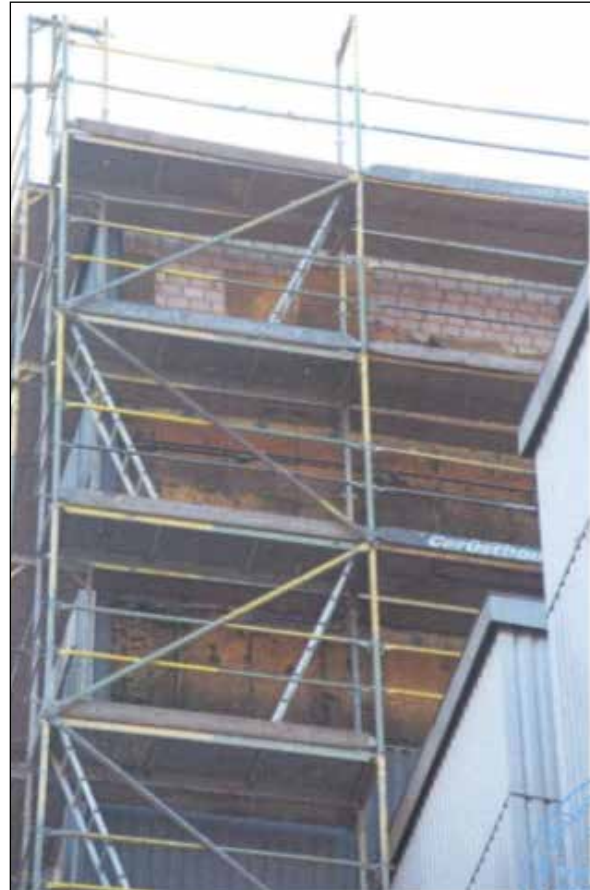
Im Januar 2007 wurden die Gebäude vom Wintersturm Kyrill getroffen. Durch schwere Orkanböen wurde die Fassadenverkleidung in einigen Bereichen der oberen Stockwerke großflächig abgerissen (Fläche ca. 100 m²). Einige Fassadenelemente stürzten ab bzw. mussten zur Wiederherstellung der Verkehrssicherheit demontiert werden. Weitere Schäden waren an einzelnen Fensterelementen festzustellen.

**Abb. 16:** Die beschädigte Fassade (Quelle: HGI)

Die Unterkonstruktion, Fassadenelemente und Wärmedämmung in den geschädigten Bereichen wurden nach dem aktuellen Stand der Technik erneuert.

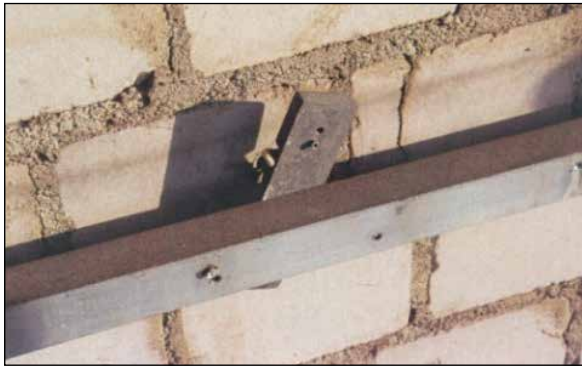
Schadenbedingt mussten die Fassadenverkleidung einschließlich Befestigung und Wärmedämmung instand gesetzt werden. Die Befestigungsmittel waren aus dem Mauerwerk gerissen, die Verbindungen zwischen Befestigungselementen und der Unterkonstruktion war in Teilen gerissen, und teilweise rissen auch Profile von der Unterkonstruktion ab.

**Abb. 17:** Beispiel herausgerissener Befestigung (Quelle: HGI)

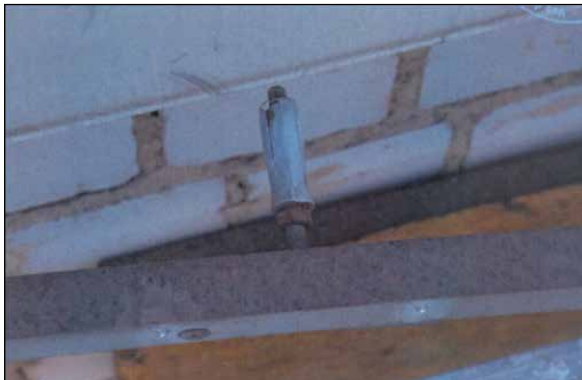
Grund dafür, dass der Sturm die Fassade vom Mauerwerk abreißen konnte, war die unzureichende Befestigung der Unterkonstruktion.

**Abb. 18:** Beispiel eines herausgerissenen Dübels (Quelle HGI)

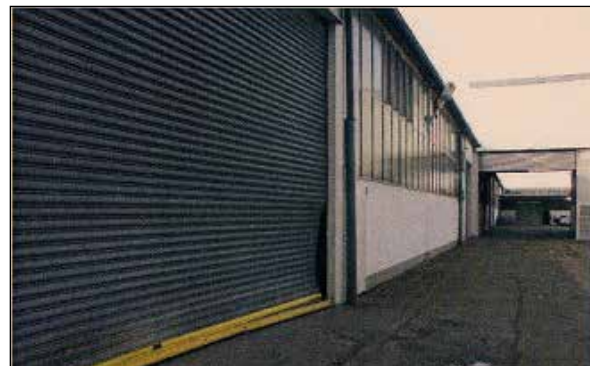
Im Januar 2007 wurden die Objekte vom Orkan Kyrrill betroffen. Durch die schweren Sturmböen wurden mehrere Tore stark beschädigt oder zerstört; an einigen Hallen wurden die Dächer (420 m<sup>2</sup>) abgetragen, abgehoben oder abgerissen. An verschiedenen Hallen-Entlüftern wurde die Klappenmechanik abgerissen oder die Klappen wurden verbogen. An mehreren Lichtkuppeln wurde die Verschlussmechanik bzw. eine Lichtkuppel komplett abgerissen. Darüber hinaus kam es zu Fassadenschäden.

**Abb. 19:** Ein beschädigtes Tor (Quelle: HGI)

Zusätzlich zu den Reparaturen an Dachabdichtung, Rauchabzügen, Fassadenverkleidung, Lüftern und Lichtkuppeln mussten insbesondere die beschädigten Roll- und Flügeltore erneuert werden.

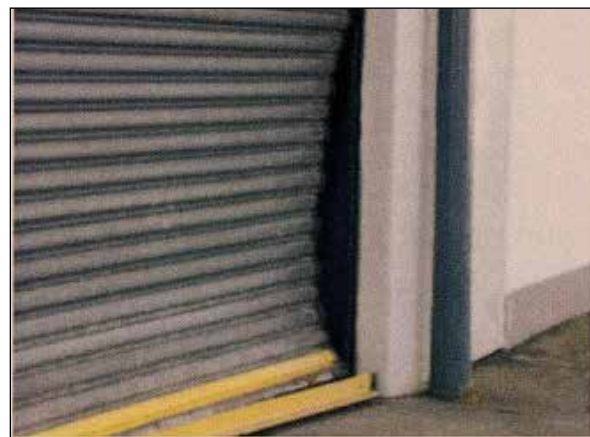
**Abb. 20:** Detailansicht eines beschädigten Tors (Quelle: HGI)

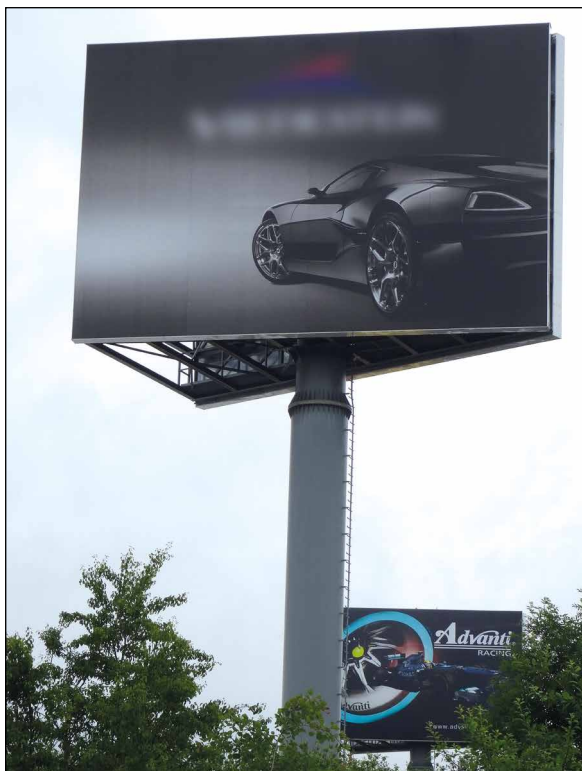
**Abb. 21:** Werbetafel (Quelle: R+V)

Der Werbepylon aus dem Baujahr 2007 besteht aus einem röhrenartigen Fuß mit oben aufgesetzter Werbefläche und Stahl- und Aluminiumtragkonstruktion. Die Größe der rechteckigen Werbefläche beträgt rund 40 m². Die Gesamthöhe des Werbepylons beträgt ca. 30 m.

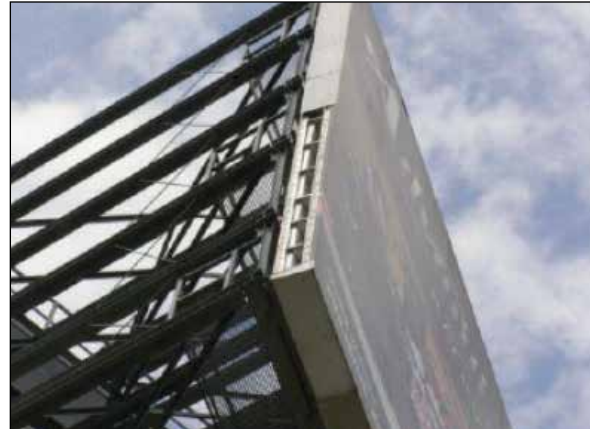
**Abb. 22:** Abgerissene Seitenabdeckung der Werbetafel (Quelle: R+V)

Beim Wechsel der Lichtquellen von konventioneller auf LED-Technik und einer routinemäßigen Überprüfung sind Schäden an Verkleidungsteilen des Werbepylons aufgefallen. Hier sind Teile des Werbepylons regelrecht abgerissen worden. Dieser Schaden in Höhe von ca. 70.000 Euro entstand bei einem lokalen Unwetter im August 2010. Bei den Untersuchungen wurden Konstruktions-, Bau- und Montagemängel festgestellt.

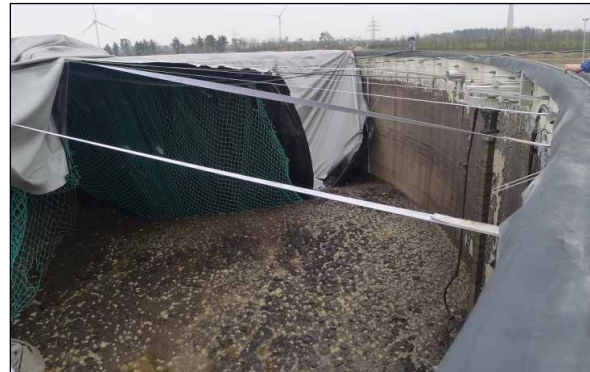
fall war die Stützluftversorgung unterbrochen und die Dächer verloren die stabile Form. Die Klemmschläuche des Gärrestlagers versagten unter den Windkräften und die Membranen rutschten aus der Halterung. Ob initial die Befestigung versagte oder ein Riss der Membranen am Anfang stand, konnte nicht geklärt werden. Durch die Sturmeinwirkung (Flattern) wurden die Membranen zerstört, Teile der Stützkonstruktion beeinträchtigt, das Stützluftversorgungssystem und Messeinrichtungen beschädigt.

**Abb. 24:** Ein zerstörtes Membrandach (Quelle: Gothaer Risk-Management GmbH)

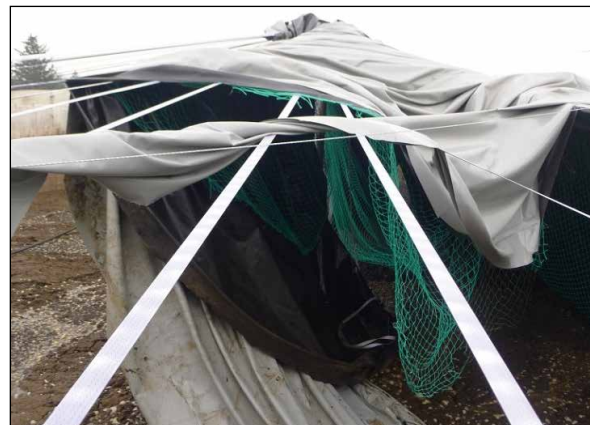
**Abb. 25:** Detailansicht des zerstörten Membrandachs (Quelle: Gothaer Risk-Management GmbH)
