# Schutz vor Überschwemmungen

Leitfaden für Schutzkonzepte und Schutzmaßnahmen  
bei Industrie- und Gewerbeunternehmen

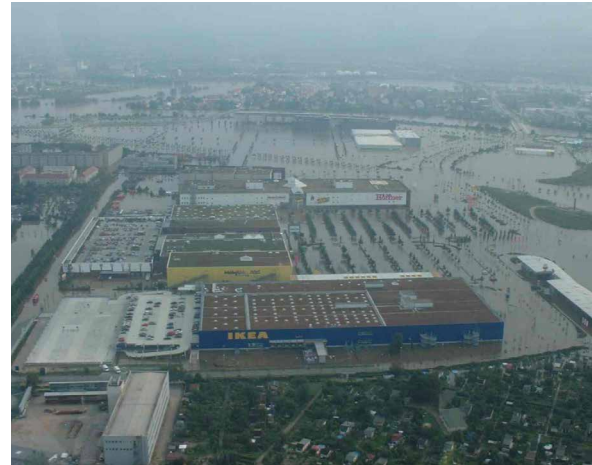
**Abb. 5-1:** Überflutetes Gewerbegebiet bei Dresden in 2002 (Quelle: Berufsfeuerwehr Dresden)

aus dem Bereich Handel – unmittelbar von der Flut geschädigt (siehe Beispiel in Abb. 5-1). Hinzu kommen noch die Betriebsunterbrechungsschäden, die erfahrungsgemäß die direkten Sachschäden erheblich übersteigen können, über deren Höhe jedoch keine Angaben vorliegen.

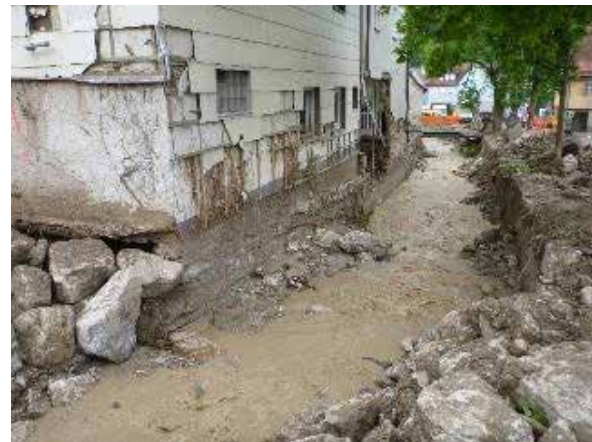
**Abb. 6-2:** Beschädigtes Gebäude in Braunsbach (Quelle: Adrian Riemer, Universität Potsdam)

Sturzfluten in bergigen Regionen können wegen des starken Gefälles und der hohen Fließgeschwindigkeit besonders verheerend sein. Mitgeführtes Treibgut kann sich an Engpässen, wie z. B. Brücken und Einläufen, verfangen und Barrieren bilden, die das Wasser zusätzlich aufstauen. Auf diese Weise können bei Sturzfluten Überflutungshöhen von mehreren Metern entstehen. Das mitgeführte Treibgut und Geröll kann zu erheblichen Strukturschäden an Gebäuden bis hin zum Einsturz führen. Ein Beispiel hierfür ist die verheerende Sturzflut am 29. Mai 2016, die den kleinen Ort Braunsbach im Landkreis Schwäbisch Hall verwüstet hat (siehe Abb. 6-2).

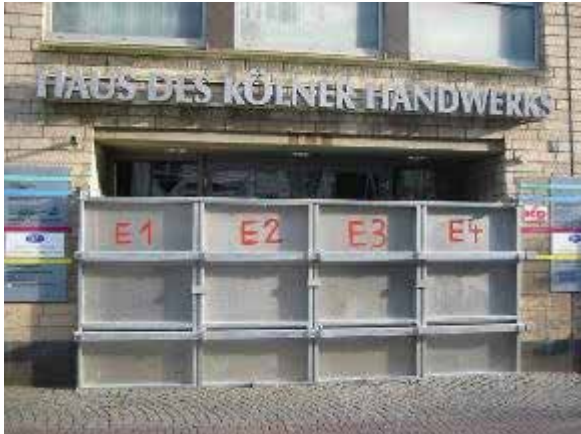
**Abb. 7-2:** Beispiel mobiler Hochwasserschutzelemente (Quelle: B. Falkenhagen)

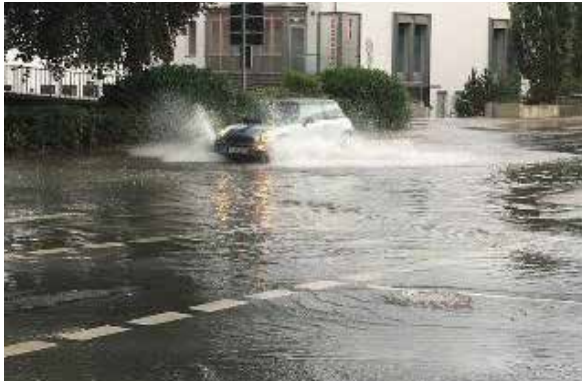
**Abb. 8-11:** Wasserüberstau vor der Einfahrt in der Visbeker Straße kurz vor Aktivierung des Automatikklappschotts (Pos. 22 in Abb. 8-10) (Quelle: Johanneum)

Anlieferhof im Untergeschoss fließen konnte (siehe Abb. 8-11 und 8-12). Das Johanneum blieb so trocken und ohne Schaden. Die erste Schutzlinie reichte in diesem Fall völlig aus, ohne dass weitere Maßnahmen in der zweiten Reihe aktiviert werden mussten.

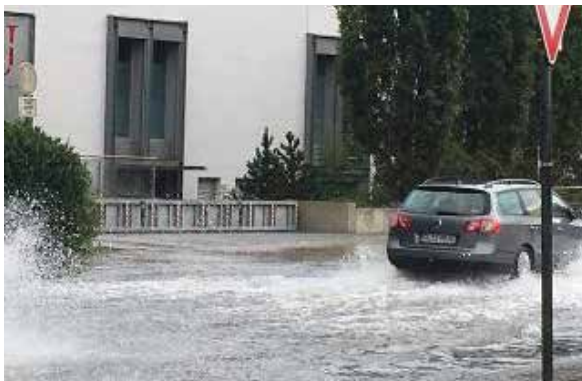
**Abb. 8-12:** Wasserüberstau vor der Einfahrt in der Visbeker Straße nach der Aktivierung des Automatikklappschotts (Pos. 22 in Abb. 8-10) (Quelle: Johanneum)

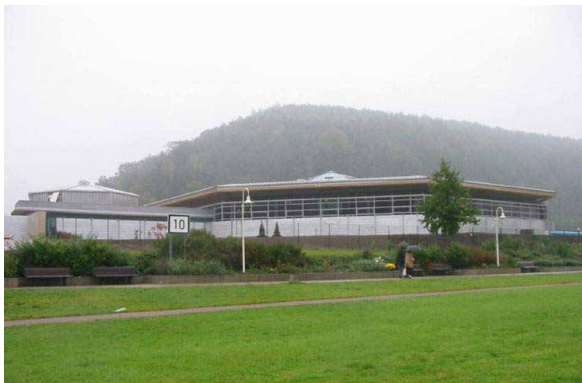
**Abb. 8-16:** Das Erlebnisbad mit aufgebautem Hochwasserschutzsystem (Quelle: RS Stepanek OHG)

Die Entscheidung fiel für ein mobiles Hochwasserschutzsystem, bestehend aus Stützen und Dambalken, die im Hochwasserfall an fest installierten Bodenschienen und Ankerplatten aufgebaut werden (siehe Abb. 8-16, 8-17 und 8-18). Das System sollte so nah wie möglich am Gebäude errichtet werden, d. h. es musste sich der Gebäudegeometrie anpassen. Außerdem mussten Sonderbauwerke außerhalb der Hauptschutzwand, wie z. B. das Blockheizkraftwerk, das Trafo-Gebäude und Klimaschächte, eingebunden sowie Gebäudeöffnungen (Zugänge, Abgaskamine, der Ausschwimmkanal etc.) verschlossen werden können.

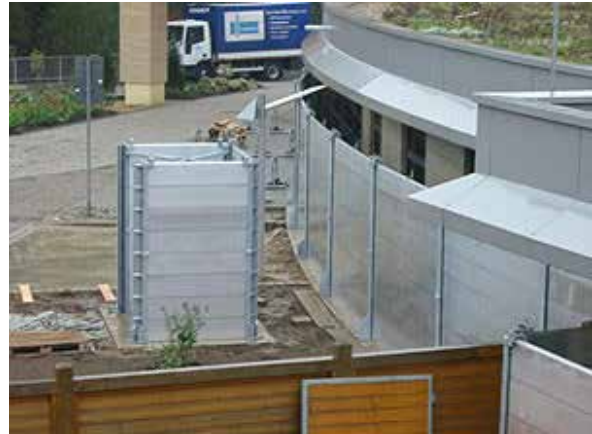
**Abb. 8-17:** Einbindung von Sonderbauwerken außerhalb der Hauptschutzwand (Quelle: RS Stepanek OHG)

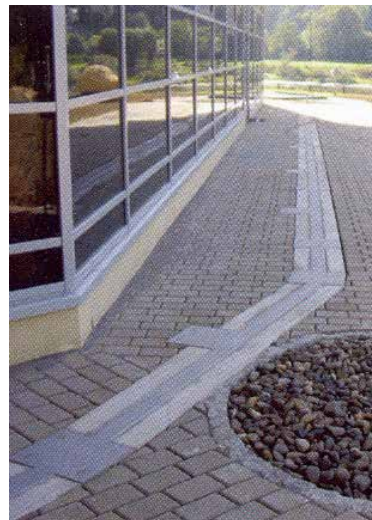
**Abb. 8-18:** Bodenschienen mit Ankerplatten für das Hochwasserschutzsystem (Quelle: RS Stepanek OHG)

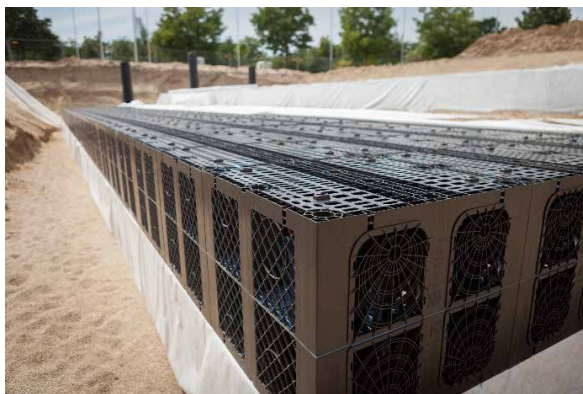
**Abb. 8-24:** Beispiel einer Versickerungsanlage (Quelle: Rehau)

Als wirksames Schutzkonzept gegen die hohe Starkregengefährdung wurde seitens des beauftragten Fachingenieurs der Bau einer RW-Versickerungsanlage auf dem Gelände des Schulzentrums vorgeschlagen, nachdem die Prüfung des bestehenden Entwässerungssystems zur Ableitung von Regenwasser eine nicht ausreichende hydraulische Leistungsfähigkeit für heute anzusetzende Niederschlagsmengen ergeben hatte. Aufgrund der günstigen hydrologischen Bedingungen (versickerungsfähiger Untergrund) konnten auf dem Betriebsgelände drei unterirdische Blockspeicherrigolen (Investitionskosten ca. 500.000,- €) geplant und ausgeführt werden, die mit ausreichenden Reserven zur sicheren Entlastung des Entwässerungssystems und zur Vermeidung eines Rückstaus beitragen (siehe Abb. 8-24 und 8-25).

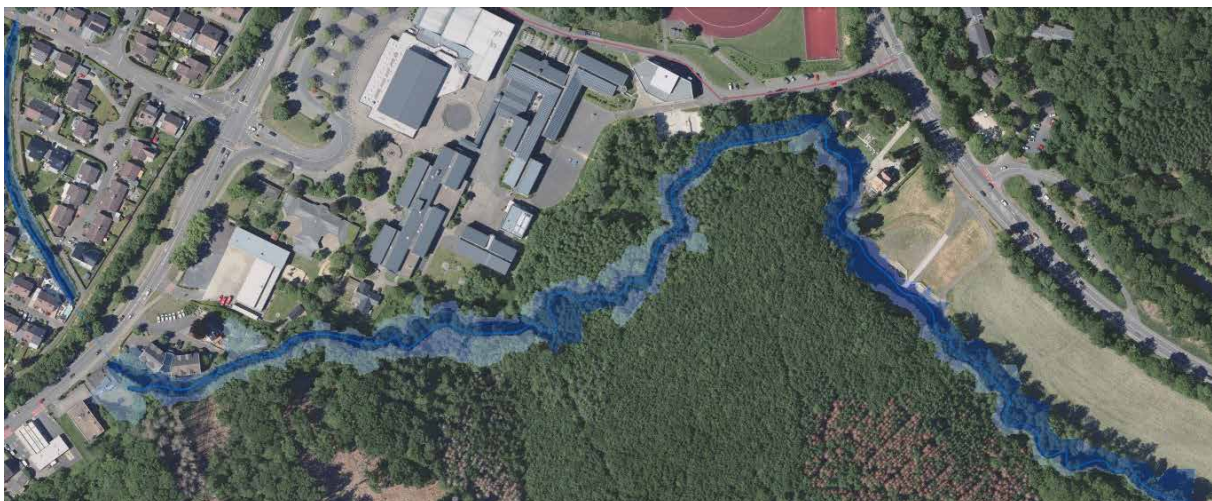
**Abb. 8-26:** Zur Lage: Bauwerk westlich des Parkplatzes Hollenberg (Quelle: ZÜRS)

Der Damm des HRB nutzt die natürliche Geländemorphologie und verbindet am Ausgang des Taleinschnitts die Talflanken des Jabachs (siehe Abb. 8-26). Unterhalb liegt das gefährdete Siedlungsgebiet bereits im Aggertal. Der ca. 90 m lange Erddamm ist mit Durchlassbauwerk in Betonbauweise und mit automatisch geregelter Drossel ausgestattet (siehe Abb. 8-27 bis 8-29). Für den Fall des Versagens der Abflussregelung existiert eine höhenversetzte Notentlastung, in der Dammkrone ist zudem ein Notüberlauf integriert, der bei Belastung jenseits der Auslegung (HQ 250) wirksam wird.

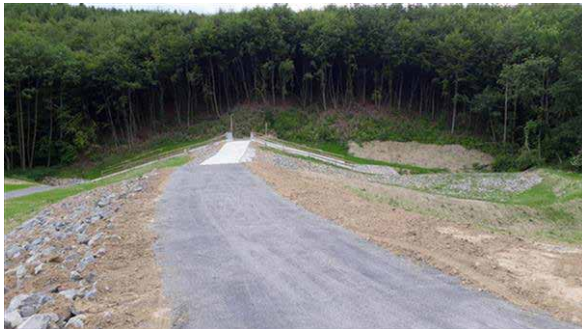
**Abb. 8-28:** Dammkrone zwischen den Flanken des Jabachtals, mit Notüberlauf und Durchlassbauwerk (Quelle: W. Schleiner)

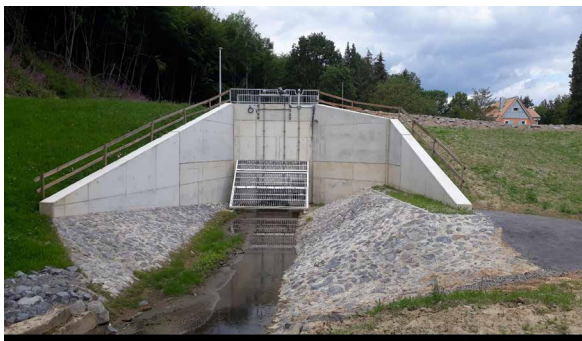
**Abb. 8-29:** Durchlassbauwerk, Blick talab (Quelle: W. Schleiner)
